岩手・宮城内陸地震 (2008) の墓石転倒率分布と その地質学的考察

Iwate-Miyagi Nairiku Earthquake (2008), Northeast Japan: Regional Distribution of Tombstone Fall-Down Rate and Geological Interpretation

石渡 明 (Akira ISHIWATARI)*
小栗 尚樹 (Naoki OGURI)**
原田 佳和 (Yoshikazu HARADA)***

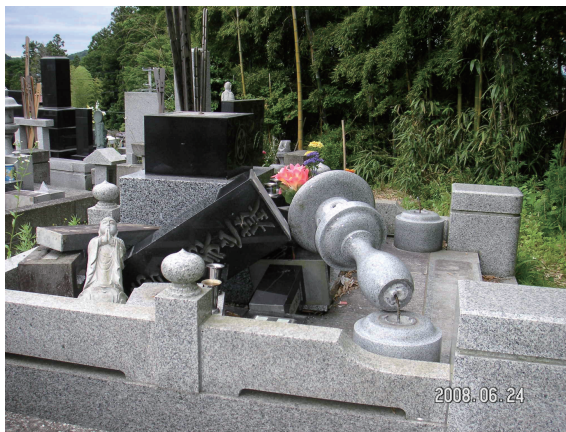
図 1. 栗原市一迫町清水普門寺の墓石転倒の様子。転倒した棹石と小さい灯籠には転倒防止施工がなされていた。

Fig. 1. Fallen down tombstone at Fumonji Temple in Shimizu, Ichihazama Town, Kurihara City, Miyagi Prefecture. Anti-seismic works (buried bolts) were installed for the fallen-down tombstone and small stone lantern.

最近の墓石や灯籠は、直径 6 ~ 10 mm の鉄製のボルトを墓石と台座の間に埋め込み、更に墓石と台座をセメントや接着剤で固めるなどして、「転倒防止」を施してあるものが多い。しかし、転倒率が 10% を超える墓地では、転倒防止を施した墓石や灯籠（図 1）も多く倒れている。転倒防

止の施工は転倒率を10%程度下げる効果はあろうが、強震動の分布を調査する観点から言えば、転倒防止施工が普及しても墓石の転倒率調査が無意味になるということはない。

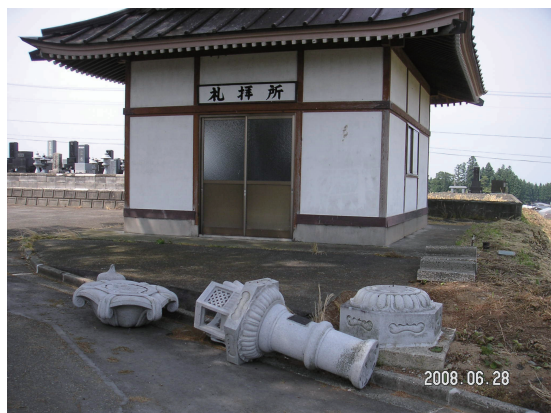
図2. 奥州市胆沢町丑転霊園の円柱灯籠転倒の様子。台座から見た笠またはその着地痕の方位が転倒方向。

Fig. 2. Fallen-down, large stone lantern of pillar type at the Ushikorobashi Cemetery, Izawa Town, Oshu City, Iwate Prefecture. The fall-down direction is defined by the azimuth of the fallen roof (or umbrella) or its landing trace viewed from the basement of the lantern.

転倒」とした。傷や欠けの見落としもあると思うので、今回の調査による転倒率は、地震直後に計数した場合に比べてやや低い可能性がある。また、岩手県奥州市から宮城県栗原市にかけての墓地で転倒していた15本の大きな円柱型の灯籠（図2）について、その転倒方向（原位置から見た灯籠上端部（笠）の方位、転倒後に回転・移動した場合は着地痕の方位）を計測した。

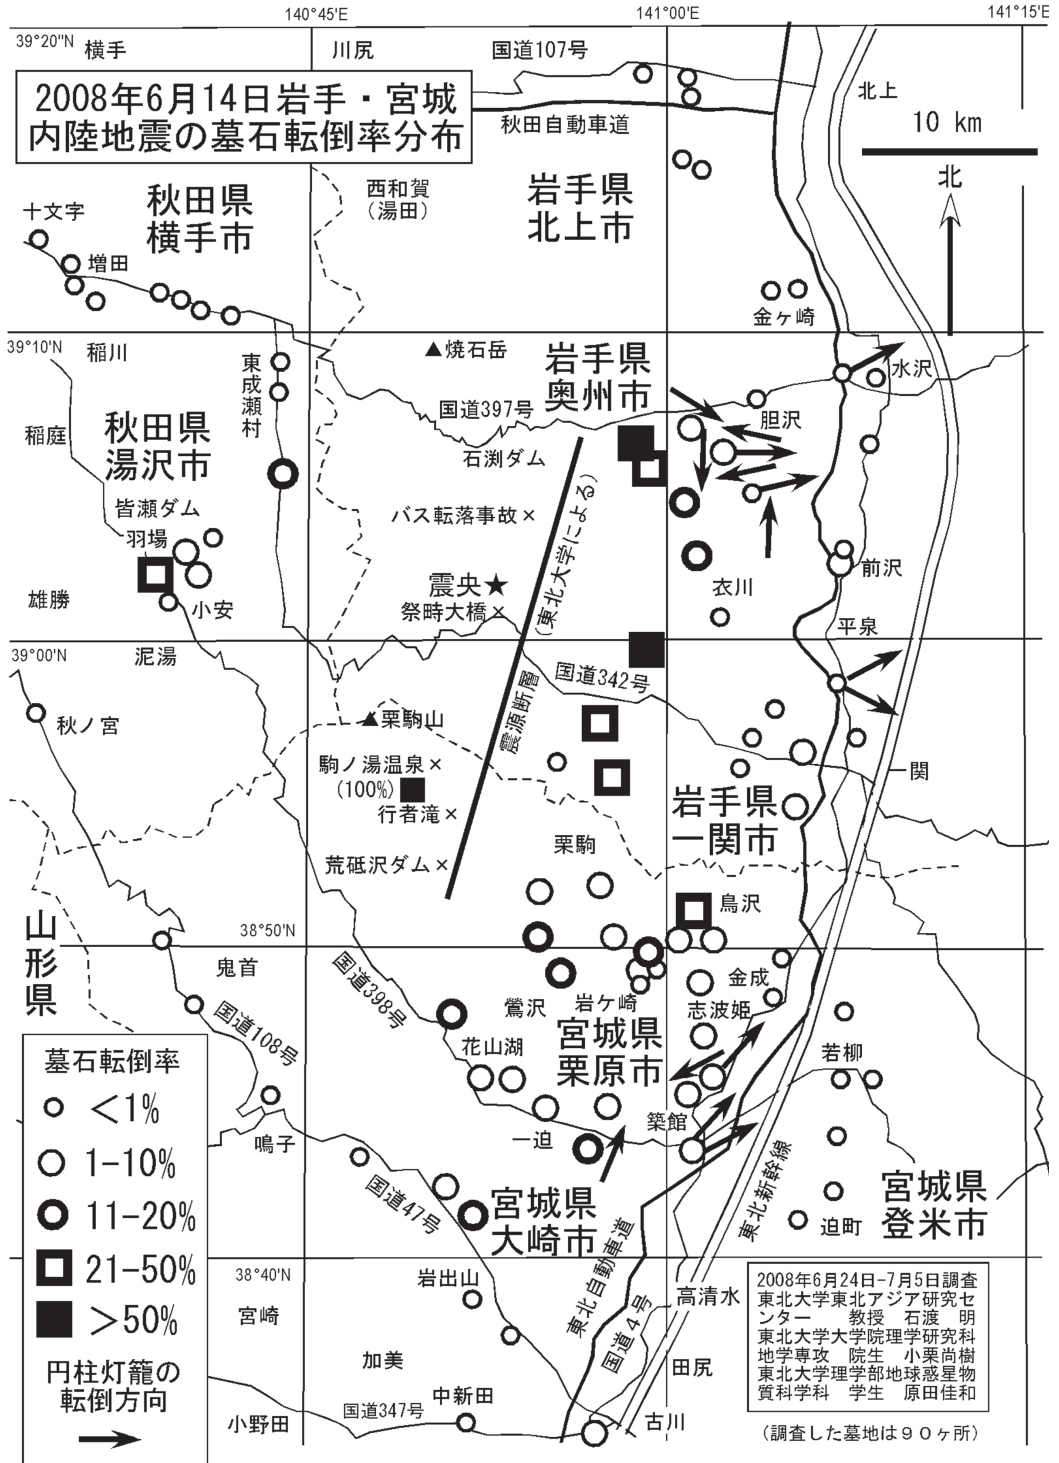
図3

図3. 岩手・宮城内陸地震による墓石転倒率の分布。短い矢印は円柱灯籠の転倒方向を示す（偏角補正済み）。

Fig. 3. Distribution of the tombstone fall down rates in the damaged area of the 2008 Iwate-Miyagi Nairiku Earthquake. Short arrows indicate fall-down directions of pillar-type stone lanterns (declination corrected).

調査地域の墓石転倒率分布を図3に示す。墓石転倒率が最も高いのは、岩手県奥州市胆沢町萩森の公葬地と同市衣川村野崎の大原公葬地で、どちらも52-53%の墓石が転倒している。これら2地点は、調査した墓地の中で震央に最も近い約10kmの距離にある。このことは、震央の近くで最も地震の揺れが強かったことを示している。震央から10km以内の山間地は道路の崩落、立ち入り禁止措置などで調査できなかったが、震央から南南西へ10kmほどの宮城県栗原市栗駒沼倉耕英中（駒ノ湯温泉の近く）で6月15日午前10時にヘリから撮影した報道写真〔河北新報編集局2008:20〕によると、写っている5基の墓は棹石が全部転倒しており、土台の墓石まで変位または転倒している。墓地の全体が写っているわけではないが、断層の上盤側（西側）のこの地点では墓石転倒率が100%に近いことを示している。

転倒率が20～50%の墓地は5ヶ所あり、そのうち4ヶ所は奥州市胆沢町大原付近から一関市厳美町地区を経て宮城県栗原市栗駒町鳥沢地区へ南北に並び、他に秋田県湯沢市皆瀬村羽場でも36%の墓石が転倒していた。転倒率が10～20%の墓地は宮城県栗原市・大崎市にかけて、震央から南へ向かって40km程度の範囲に広がっており、震央から約50km離れた大崎市古川市街の墓地でも1%以上の墓石が転倒している。秋田県雄勝郡東成瀬村にも転倒率10%を超える墓地がある。一方、震央の東側に当たる岩手県奥州市水沢から平泉を経て一関市に至る北上川沿いの平野部では、震央から20km程度しか離れていないのに、転倒率が10%を超える墓地はなかった。また、震央の南西側にある鳴子温泉や川渡温泉の墓地では、灯籠や碑板など、棹石に比べて不安定なものも倒れておらず、棹石のずれもほとんど見られなかった。これらのことは、今回の地震の強い揺れが震源から南～南東の方向と西の方向へ広がったことを示している。

奥州市～栗原市にかけての地域で転倒していた円柱大灯籠 15 本の転倒方向は一定しないが、東側に倒れているものが 2/3 以上に達し (11 本)、特に北東方向に倒れているものが多い (7 本) (図 3, 図 4)。このことは、この地域 (断層の東側) の地盤の卓越運動方向が南西方向であったことを示唆する。

墓石の転倒率分布（図3）を見ると、1～10%の転倒率を示す墓地が断層から南へ45 km程度離れた大崎市古川まで伸びていることがわかる。気象庁の震度分布を見ると、この強震域はさらに南へ仙台付近まで伸びており、震央から80km南方の仙台市青葉区でもこの地震による死者（本棚の本の落下による圧死）があったことと調和する。これは例えば奥州市の北上川沿いの平野部では、震央から東へ20 km程度の近距離であるにもかかわらず墓石の転倒がほとんど見られないことと対照的である。一方、断層の上盤側の秋田県内では、震央から20～25 km程度離れた東成瀬村や湯沢市皆瀬でかなり墓石が倒れているが、30 km以上離れるとほとんど墓石の転倒は見られない。このようにこの地震による強い揺れの伝播は方向によって異なり、特に南方へ強く遠くまで伝わり、東方や北方へはあまり伝わらなかった。このことは、断層面の破壊が主に北から南へ進行したことを示唆する。しかし、それだけでなく、この地域の地質構造が南北性の配列をもち、特に今回の南北にのびる強震域に沿って基盤岩（白亜紀花崗岩や古生代の変成岩など）の露出地点々と並んでいることも重要である。このような硬い岩盤が地下の浅い部分まで存在する地域では、地震波が減衰せずに遠くまで伝わるからである。一方、軟弱な沖積層や火山灰が厚く堆積している地域では、地震波は減衰しやすく、短周期の強い揺れは遠くまで伝わらない。以上のように、高転倒率の地域が南へ伸びている理由は、断層破壊の北から南への進行、南北性の地質構造配列、地下浅部における硬い岩盤の存在であると考えられる。

今回の我々の調査で円柱型の大きい灯籠の転倒が確認されたのは断層の東側の地域であり（図3）、すべて断層の下盤側に当たる。卓越する北東の転倒方向（図4）は断層の伸びと約30度の角度で交わり、平行とも直角とも言い難い。〔気象庁2008〕の災害時地震速報による地震波形（変位）を見ると、奥州市水沢、大崎市古川、大崎市鳴子では揺れ始めの大きな動きはNW-SE方向が卓越しているが、栗原市栗駒と涌谷町（松島の北隣）ではNE-SW方向が卓越している。我々が円柱灯籠の転倒を計測したのは岩手県奥州市胆沢から宮城県栗原市築館にかけての地域であり、この地域では全体として栗原市栗駒の地震計が観測した変位と同様に、揺れ始めの大きな地盤の運

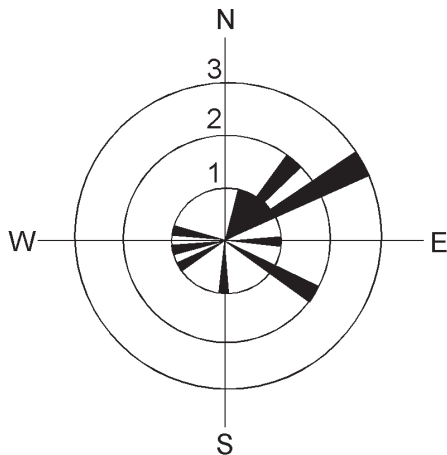
図 4. 岩手・宮城内陸地震による水沢～栗原地域の円柱灯籠の転倒方向の頻度分布 (10 度ごと、偏角補正済み)。個々のデータは図 3 と表 1 を見よ。

Fig. 4. Fall-down directions of the pillar-type stone lanterns in the area to the east of epicenter of the Iwate-Miyagi Nairiku Earthquake (declination corrected). See Fig. 3 and Table 1 for the data.

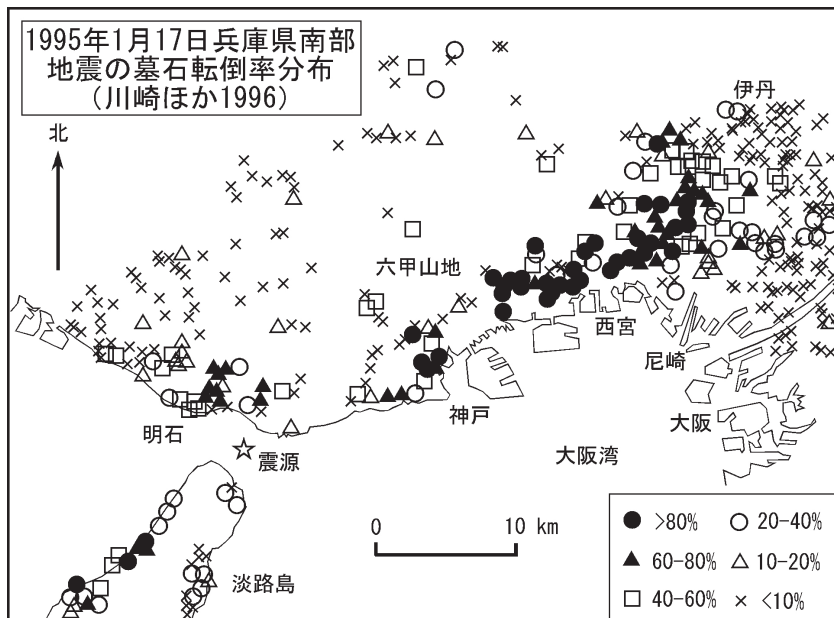
図5

図 5. 1995 年兵庫県南部地震による墓石転倒率分布 ([川崎ほか 1996: 39-50] に基づく)。

Fig. 5. Distribution of the tombstone fall-down rates by the 1995 Southern Hyogo Prefecture (Kobe) Earthquake [Kawasaki 1996: 39-50].

これを最近日本で発生した他の地震の場合と比較してみる。1995 年 1 月 17 日の兵庫県南部地震 (M7.3) では、淡路島の北淡町から明石、神戸、西宮を経て尼崎・伊丹に至る 45 x 6 km の細長い地域で墓石転倒率が 50% 以上であった [川崎ほか 1996: 39-50] (図 5)。これは、後述する 2000 年以後の地震の場合と比べると高転倒率地域が著しく狭い。しかも、通常の地震では震央付近の墓石転倒率が最も高くなるのに、この地震では明石海峡の震央付近ではむしろ転倒率が低く、それから離れた淡路島北部や神戸から伊丹にかけての地域で転倒率が高かったことも顕著な特徴である。2000 年 10 月 6 日に発生した鳥取県西部地震は M7.3 で今回の地震よりやや大きく、墓石倒壊率 50% 以上の範囲 [林ほか 2001: 35-41] も 45 x 20 km とやや広い (図 6)。2004 年 10 月 23 日発生の新潟県中越地震は M6.8 と今回の地震よりやや規模が小さいが、墓石倒壊率 50% 以上の地域の範囲 [内藤ほか 2005: 64-71] は 40 x 30 km と、最近の地震の中では最も強震地域が広い (図 7)。2007 年 3 月 25 日発生 of 能登半島地震 (M6.9) では、震源断層の大部分が海底にあったために全体の分布を推定するのが困難だが、余震の震源分布を参考にすると、倒壊率が 50% を超える地域の範囲は恐らく今回の地震と同様に 35(?) x 20 km に達すると推定される (図 8) [石渡 2007: 2-17]。

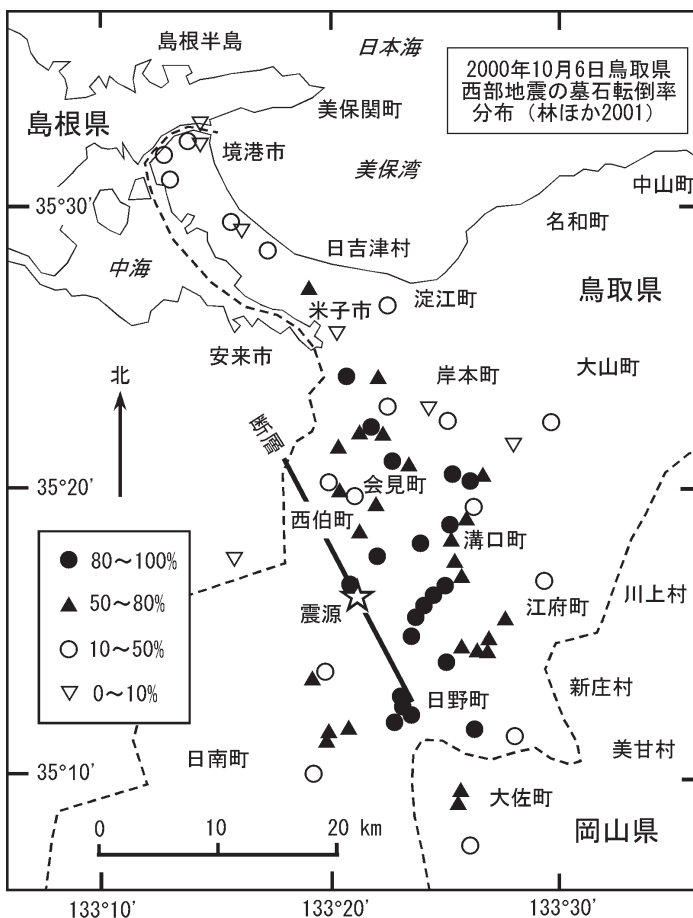
図6

図 6. 2000 年鳥取県西部地震による墓石転倒率分布 ([林ほか 2001: 35-41] に基づく)。

Fig. 6. Distribution of the tombstone fall-down rates by the 2000 Western Tottori Prefecture Earthquake [Hayashi et al. 2001: 35-41].

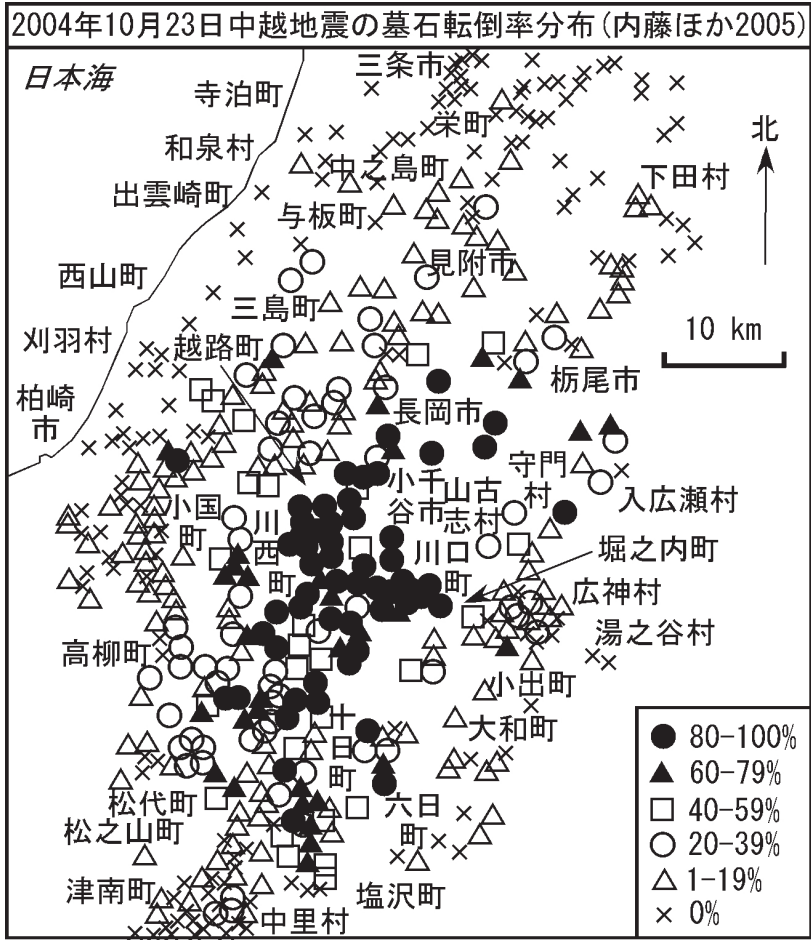
図7

図 7. 2004 年中越地震による墓石転倒率分布 ([内藤ほか 2005: 64-71] に基づく)。

Fig. 7. Distribution of the tombstone fall-down rates by the 2004 Niigata Chuetsu Earthquake [Naito et al. 2005: 64-71].

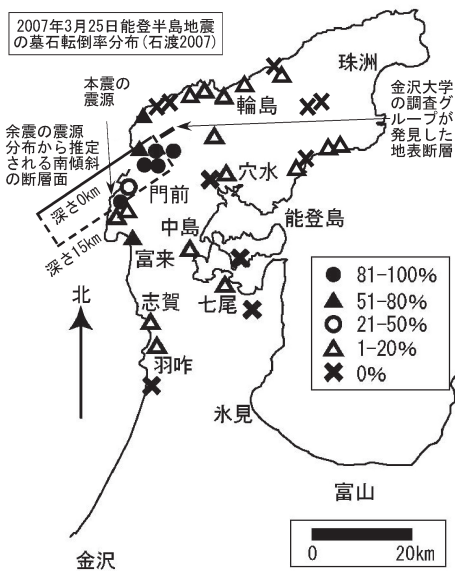
図8

図 8. 2007 年能登半島地震による墓石転倒率分布 ([石渡 2007: 2-17])。

Fig. 8. Distribution of the tombstone fall-down rates by the 2007 Noto Peninsula Earthquake [Ishiwatari 2007: 2-17]
